Historische ijzeren constructies en brandwerendheid

Robert Huisman Studio Flexibiliteit en Bouwtechniek
28-10-03

Historische ijzeren constructie en brandwerendheid

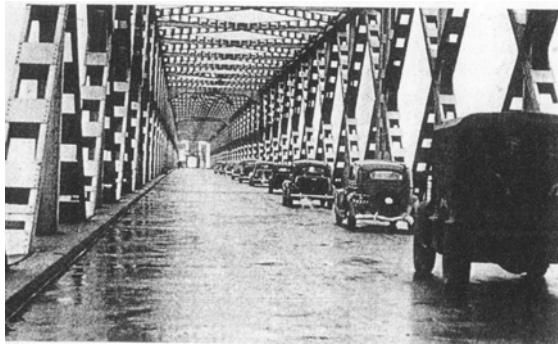
fig.4 Moerdijkbrug (tegenwoordig Spijkenssnerbrug) stabiliteitsverbanden in langs- en dwarsrichting.

Vooraf in gebouwen uit de 19^{de} eeuw blijken stabiliteitsverbanden wel eens te ontbreken. Deze zijn bewust weggelaten omdat men ze lelijk vond. Soms zijn verbanden aanwezig, maar niet goed uitgevoerd.

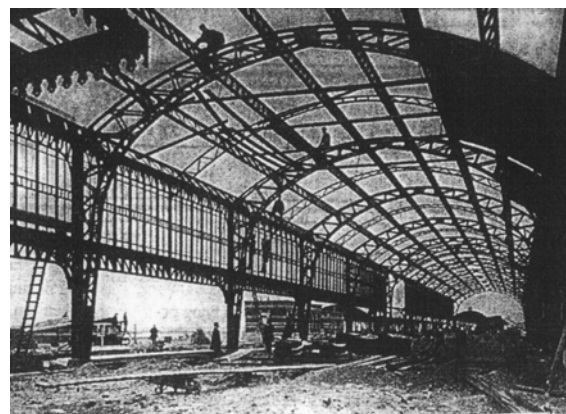
fig.5 perronoverkapping station 's-Hertogenbosch 1896

De twee spanthelven van het knieboogspant in het station waren in de top verbonden door middel van bouten door de kopplaten en een streep aan de bovenzijden. Voor buiging bij neerwaartse belasting gedroeg deze verbinding

zich bij benadering als een scharnier. Door het aanbrengen van een strip aan de onderzijde werd de verbinding buigstijf. Bovendien zijn in de spantvakken taan allebei de kanten van het midden strippen ingelast. De doorsnede van de randen zijn nu I - vormig in plaats van T-vormig⁵

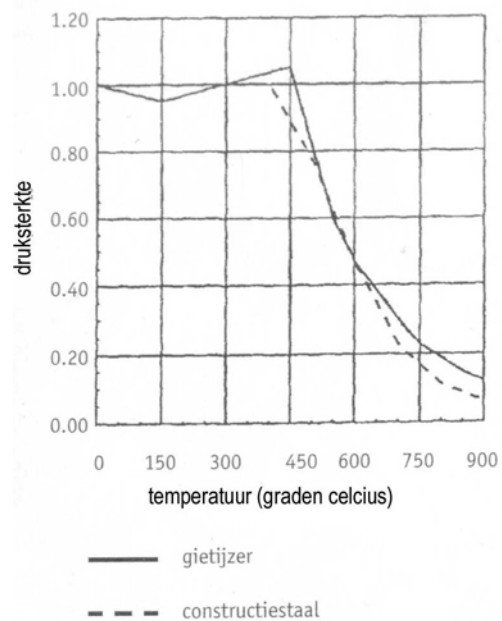
fig.7 verband tussen de druksterkte bij een verhoogde temperatuur van gietijzer en constructiestaal

van het H-profiel. De sterkte van gietijzer, smeedijzer en staal loopt boven de 450 graden celcius snel terug
